## 「UCC コーヒー博物館」

UCC Coffee Museum

諸岡博熊\*

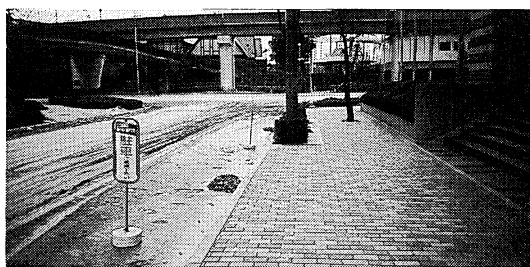
写真1 UCCコーヒー博物館前道路の液状化沈下状況

水深13m程で、ヘドロ層が約15m。そして、それから粘土層がございまして、約40mぐらいのところに、海面から40mぐらいのところに、砂礫層があります。私どもの博物館は砂礫層のかなり下の方の砂礫層、60mのところまで、杭を打ち込んでいたわけでございます。そのために、それほどではなかったわけでございます。これは私どもの博物館の前の通りの液状化の現象でございまして（写真1）。これはかなり時間が経っているかなという、1週間位後の写真ではないかと思いますが、まだまだこの辺りは泥がいっぱい残っていますね。液状化というのは、日頃は上から圧縮されていますが、逆に噴き出す。泥が噴き出しまして、一時は道路に20cmばかり溜まったんでございます。それが徐々に干上がってきてまして、この乾燥しますと、今度はホコリとなりまして、走っていますと前の車が見えないほどの

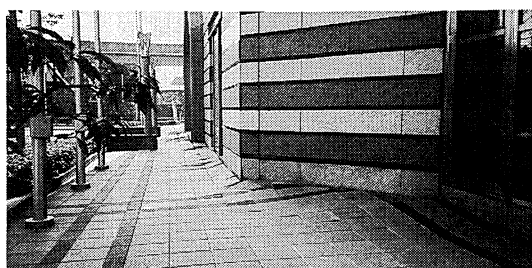
それで敷地全体を説明する必要があるんですが、これで見えていただきますと、この部分ですね。この部分が博物館の建物の壁面線でございます。そして、その外側にこういう×の線が入っていますが、それがいわゆる外の庭の部分でございますね。この植え込みのところをずっと、その辺りには全部、コンクリートで高さ1mの擁壁を作りまして、木を植え込みまして、博物館自体をあらかじめ、道路よりも1m高くとってます。実はこの博物館が、ポートピアの博覧会をやりますときに、道路と50cmの差があったんですが、その周りの道路が沈下しまして、1m下がっておりまして、ここの階段の部分、ここの部分は、将来まだ道路部分が沈下するであろうということで、階段を二段、こちらもつけてますが、約30cmあらかじめ、埋め込んであったんですが、今回の地震で液状化現象が起きまして、全部こういう形でブロックを入れておきましたが、こっちが下がりまして、手前が大体、ポートアイランド全体で50cm沈下したんでございますけれども、ここは30cmから約40cm沈下しましたものですから、下の部分の道路側よりも、この博物館の入り口と、周辺の外後部とがずいぶん下がりましたので、ここへ急遽二段階段を追加して、土を入れて、周りを修理したということでございます（写真2・3）。

写真2 UCC コーヒー博物館の建物基部の外構部の沈下状況

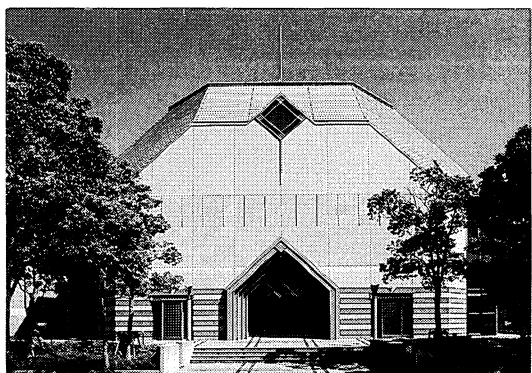
これは先程言った博覧会の際の写真ですが、次、これが改築後でございます。今申し上げましたこの部分ですね。この部分植え込みの部分にずっと擁壁を作りまして、この道路よりも1m上げたところに、博物館のフォーメーションをのせたわけでございます。ここの階段のところを二段道路側に二つ、30cm程埋め込んであったんですが、それがあんなふうな形に、この入り口とこの植え込みとの間の液状化現象で、30cm下がったんですが、階段を二段追加したということでございます。これが内部の構造ですね。

写真3 UCC コーヒー博物館外観  
外壁面のずれ及び周辺の地盤沈下による人口部と階段の段差30cmをスロープで吸収した。
