# 「神戸市立須磨海浜水族園」

Suma Beach Aquarium

須磨海浜水族園の房安でございます。先程の発表の中でもありましたけれどもこの度の阪神大震災は、マグニチュードが7.2、死者が6,000人を越え大都市を襲った直下型大地震で被害が大変大きなものでした。当水族園の方も少なからず被害を受けましたが、その被害状況、対応措置、問題点等についてご報告させていただきます。

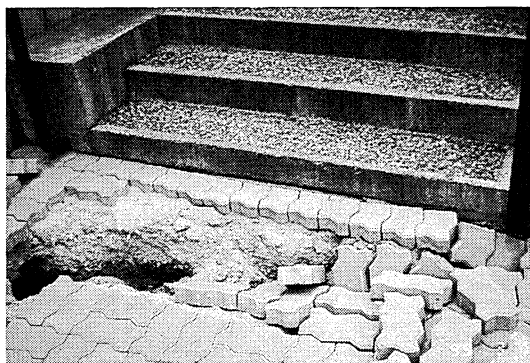
写真1 敷地内の陥没隆起

りこのような地面の陥没、隆起が方々でみられます。これもやはり地中にたくさんの配管が埋設されていますが、これが破損した一部でございます。これは地中にあるたくさんの配管を修理をしているところです（写真6）。

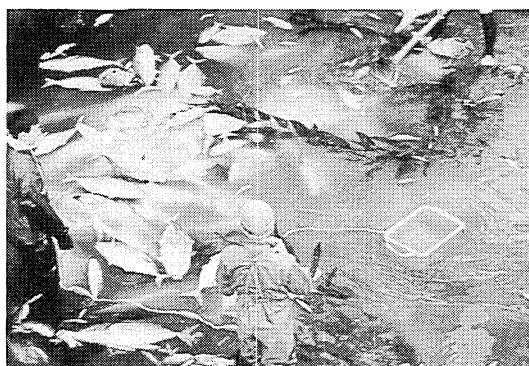
これは波の大水槽の死魚を取りあげているところです（写真8）。この水槽には約50種6,000尾程の魚を収容していましたが、ほぼ全滅をいたしました。生き残っていたのは大型ハタを中心に十数尾という状態でした。これは死魚の取りあげにかかっているところですが、今回、被害を受けた魚は、290種余り、約11,000尾でこれは当園で飼育をしている水族の約半数に当たります。

その主な原因はやはり長期停電によるものです。いわゆる循環ポンプが動かない。水温のコントロールができない。それから酸素供給ができないというようなことです。それで、頼みの自家発電機、パッ

クアップの為の発電機設備は持っているんですが、その能力は625KVA、500キロワットでございますが、発電機そのものにはそれ程損傷はなかった訳です。それで今回どうしてそれが機能しなかったかということですが、一つには私どもの発電機は水冷式でございます。先程諸岡館長さんのところのお話を聞きますと大変立派な発電機を導入されているようで感心をさせられた訳ですが、いわゆるエンジンを冷す為の上水が止ったために発電機が機能しなかったということでございます。

写真8 波の大水槽の死魚取りあげ

それで今後検討いたしますしは、今迄この上水はそのまま使用して垂れ流しをしていたわけで、どんどん排水をしておりました。これからは、一つには敷地内に井戸を持っておりますので、その井戸水をくみあげ、発電機までつなぐというのが一つの方法であります。今一つは、従来通り上水を使用しても、ラジエーター方式であるとか、スプリンクラー方式で冷却水を循環させて使用するというのも今、検討をしております。

もう一つに燃料の問題がございますが、私どもの発電機はA重油を使用しております。燃料タンクは390リッターでございます。運転時間はわずか3～4時間分が限界でございます。それで、これを例えば大量に2,000リッター以上にストックするということになりますと消防法の関係で燃料庫を設置するとかそれに危険物取扱責任者をおくとか消防法に絡む問題が出てきますから、この点は現在検討をしているところでございます。
